# 01 MFC De Tredder te Westergeest

*Monitoring energie, binnenklimaat en gebruikerstevredenheid*

**In opdracht van het ministerie van Binnenlandse Zaken en Koninkrijksrelaties**

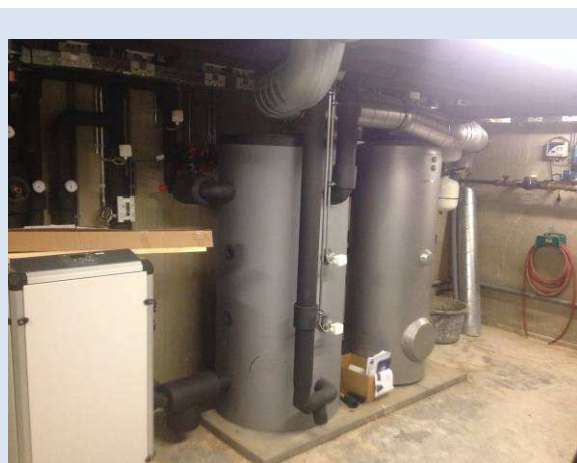
Warmtepomp

Voor de warmteopwekking is er primair een warmtepomp aanwezig. Dit betreft een Vulcan 17ACH warmtepomp met een thermisch vermogen van 22 kW. Secundair is er een HR107 ketel aanwezig voor piekwarmtevraag.

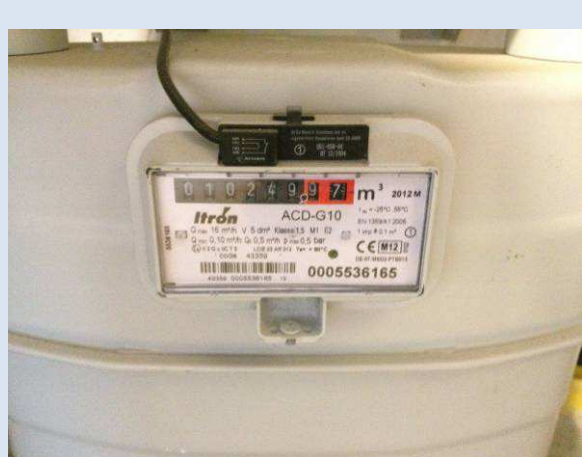
Gasmeter

Voor het meten van het gasverbruik is er een gasmeter aanwezig die automatisch is uit te lezen.

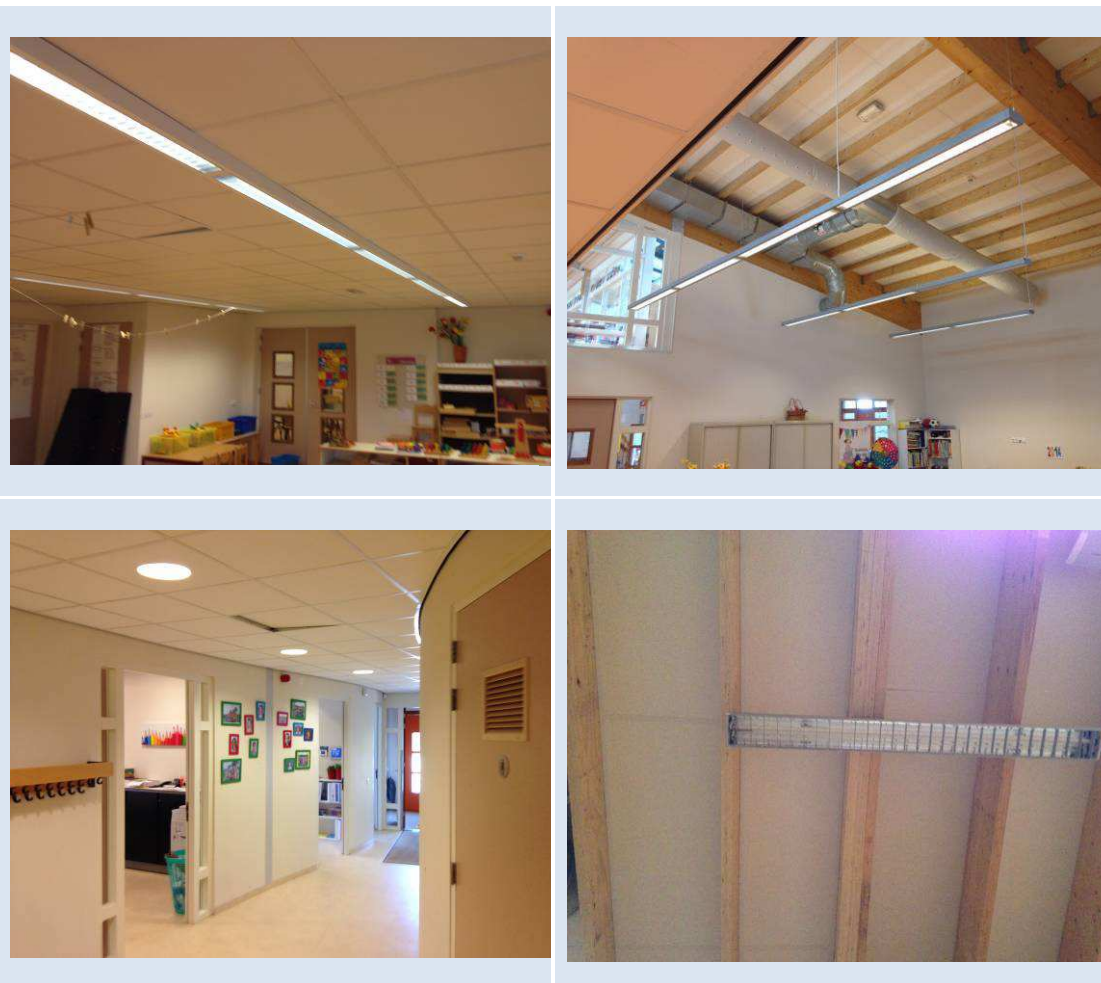
In de school zijn T5-verlichtingsarmaturen geïnstalleerd. Deze zijn grotendeels voorzien van daglichtregeling en aanwezigheidsdetectie. Daarnaast zijn er PL-spaarlampen aanwezig en enkele LED armaturen. Het gemiddeld opgesteld verlichtingsvermogen is 8 Watt/m<sup>2</sup>.

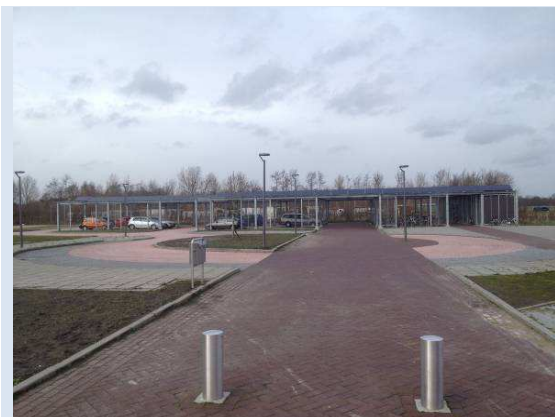
Pergola met zonnepanelen

De PV-installatie bestaat uit 660 panelen van 250 Wp met een totaal vermogen van 165.000 Wp. De jaarlijkse opbrengst van de panelen is door de projectontwikkelaar geschat op 128.299 kWh. Ondanks de SDE subsidie voor de zonnepanelen is er geen bruto productiemeter aanwezig. Onder andere vanwege de zeer grote teruglevering is dit met de netwerkbeheerder afgesproken.
